Préambule : Question posée à chatGPT :

Réponse de Chat GPT :

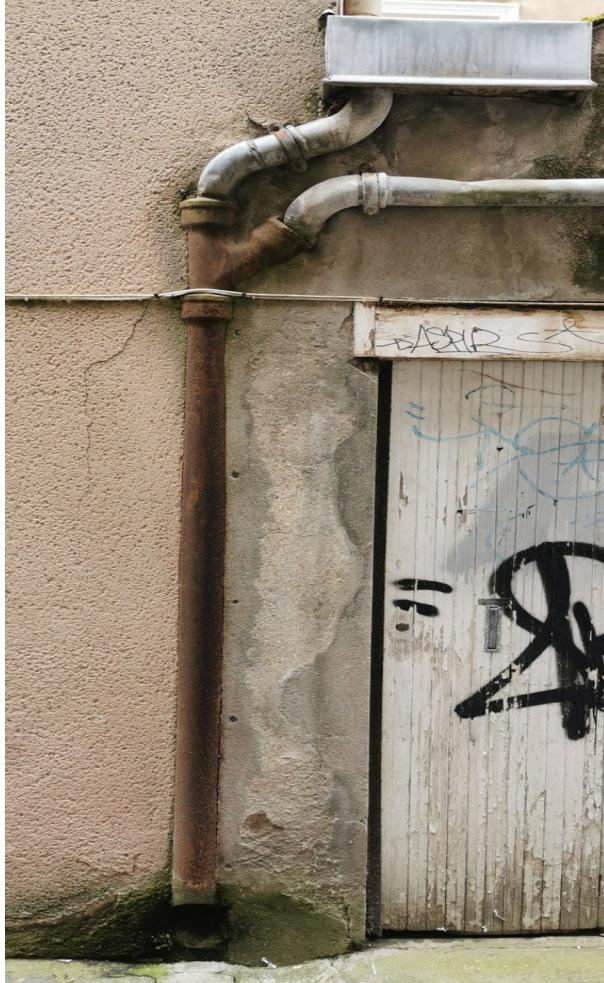
3/ Les désordres sont (en premier lieu) dus au sous dimensionnement de la descente située au 5

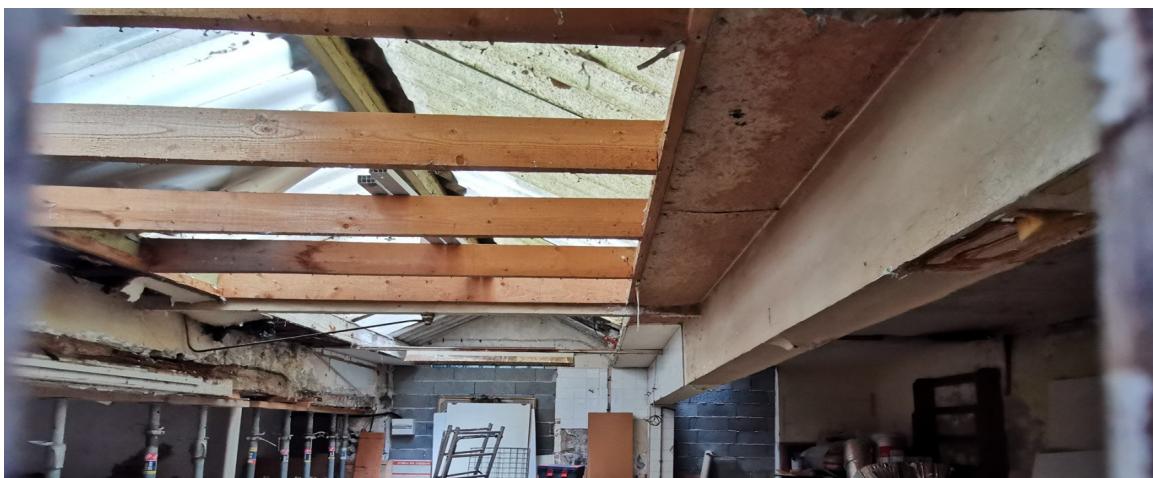
2/ mauvais « raccordement » gouttière du 5 dans la descente partagée avec le chéneau => engorgement du chéneau coté du 5. Ce positionnement approximatif entraîne un mauvais écoulement via le chéneau et donc des désordres sur le chéneau ??? C'est la gouttière du 5 !!!

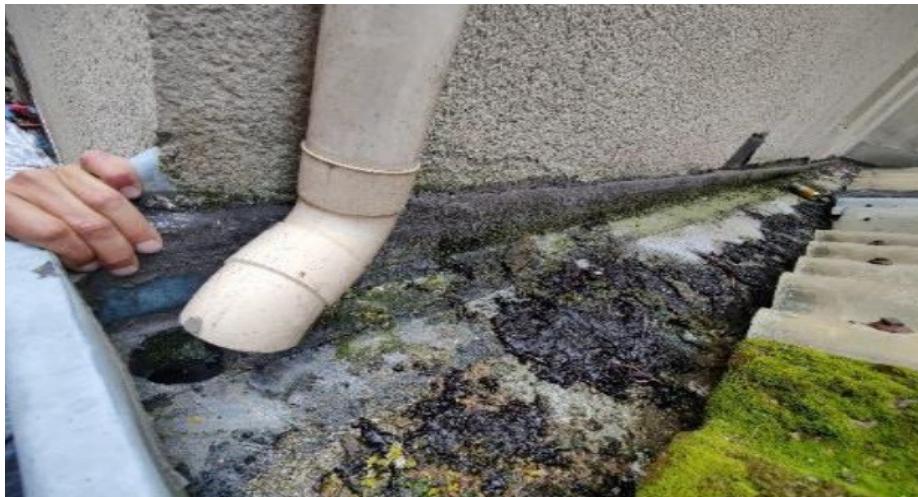
(image tirée du rapport expertise)
