David Maufras

TRIBUNAL JUDICIAIRE DE SAINT-MALO

RAPPORT D'EXPERTISE

Lieu du litige : 5 rue des Petits Degrés - 35400 SAINT-MALO.

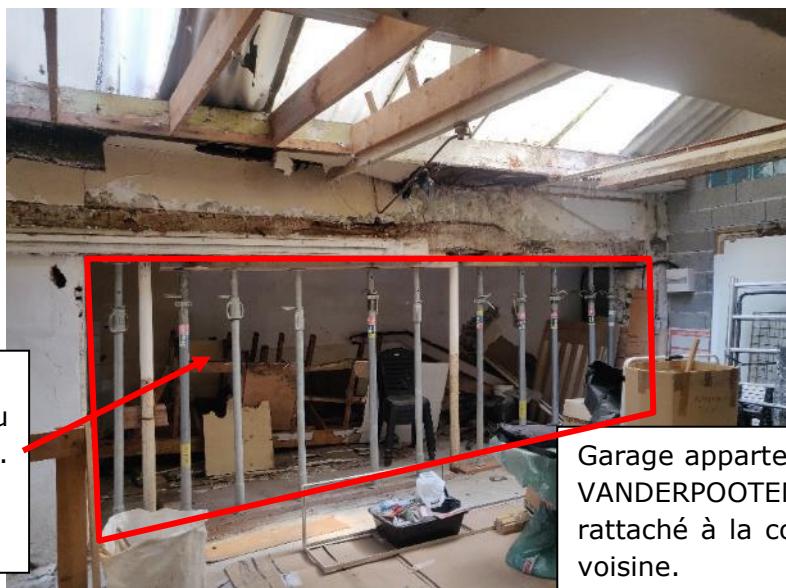
En accédant dans le garage de monsieur VANDERPOOTEN, appartenant à la copropriété voisine, nous constatons la présence d'un linteau bois mis en œuvre pour créer un frangement dans la copropriété OLIVIER/VANDERPOOTEN.

Selon l'état de dégradation avancé de la poutre porteuse en bois, un étalement a été mis en œuvre.

Dans la mesure où nous ne connaissons pas la durée de conservation des mesures conservatoires selon la procédure judiciaire en cours, nous recommandons de faire intervenir un BE structure pour dimensionner un étalement avec emprise directement sur la maçonnerie au lieu d'être repris sous la poutre porteuse dégradée.

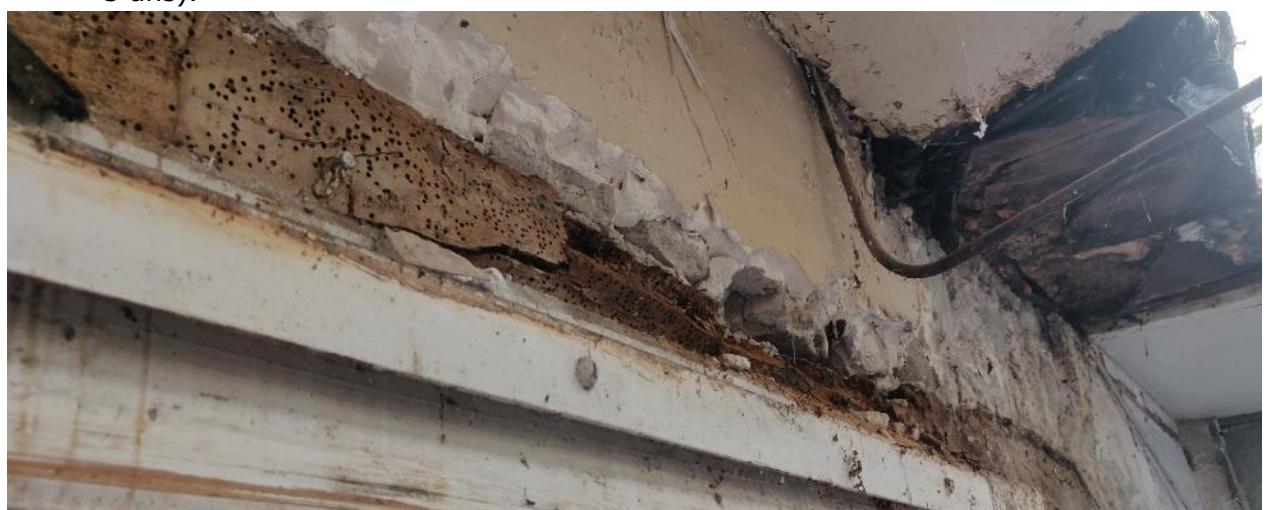
Le linteau, probablement en chêne, est dégradé par une contamination très ancienne :

- Développement de champignons de pourriture sans présence de phase végétative.
- Contamination très importante par de la grosse vrillette : cette contamination sans indice de contamination active, indique que la contamination a eu lieu sur plusieurs décennies (le cycle larvaire de la grosse vrillette étant en général de 2 à 3 ans).

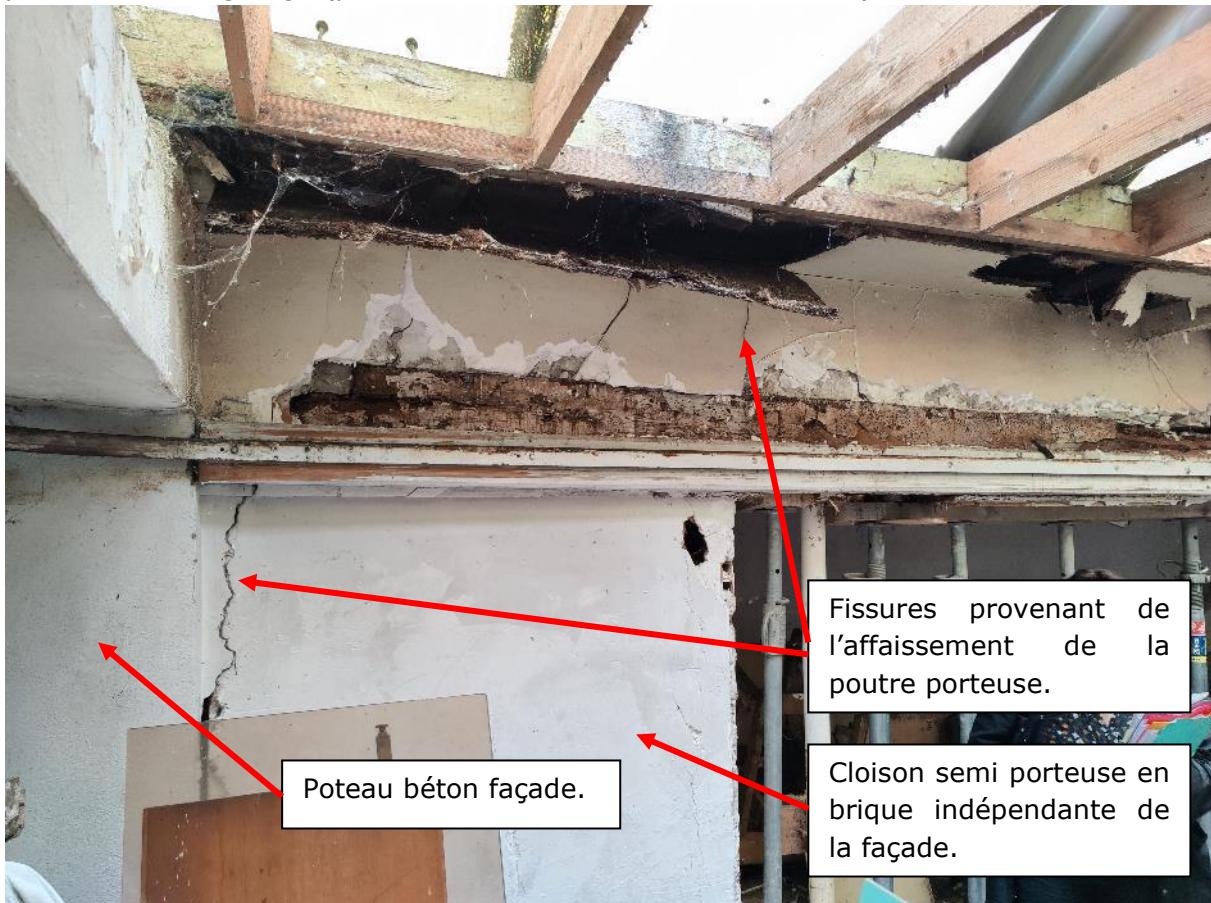
L'about de la poutre encastrée dans la maçonnerie de la façade (côté rue) est intégralement dégradé au niveau d'un poteau béton qui a été créé lors de l'édification plus récente du garage (probablement au milieu du 20^{ème} siècle).

Sur cette zone, la poutre est particulièrement dégradée et la cloison semi-porteuse en brique fissurée. Nous n'avons pas constaté d'aggravation du désordre entre les deux réunions, mais il est certain que le tassement de la poutre porteuse dégradée est à l'origine des fissures.

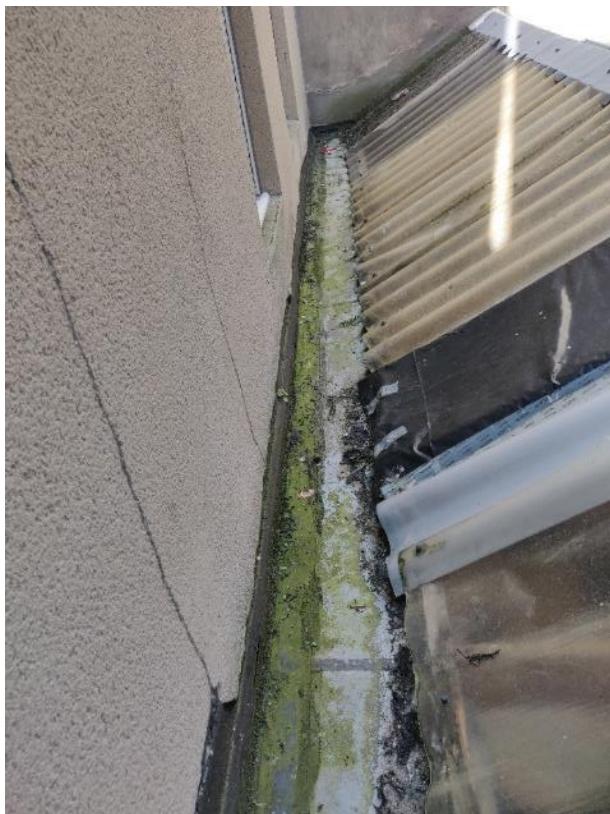
La contamination est cependant généralisée à toute la poutre située sous un chéneau vétuste.

Des traces d'infiltrations d'eau et de développement de champignons de pourriture sont nettement visibles sous le chéneau dont le support bois est dégradé.

Le chéneau particulièrement vétuste n'est pas entretenu.

En mesure conservatoire M. OLIVIER a réparé provisoirement le chéneau par application d'un revêtement bitumineux.

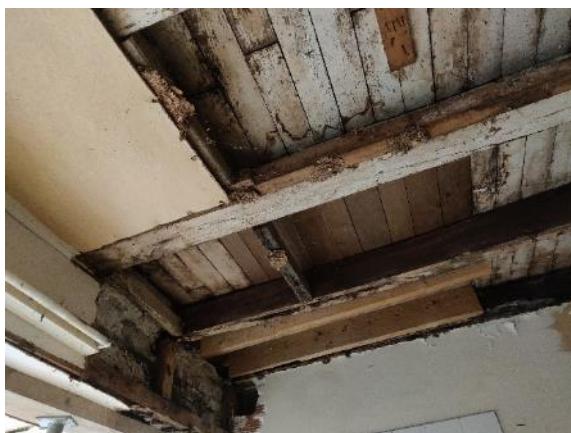
Nous constatons également une légère trace d'infiltrations d'eau et de contamination sous l'ancienne salle de bain du lot 3. Le désordre est très localisé et n'est pas continu avec la contamination du linteau.

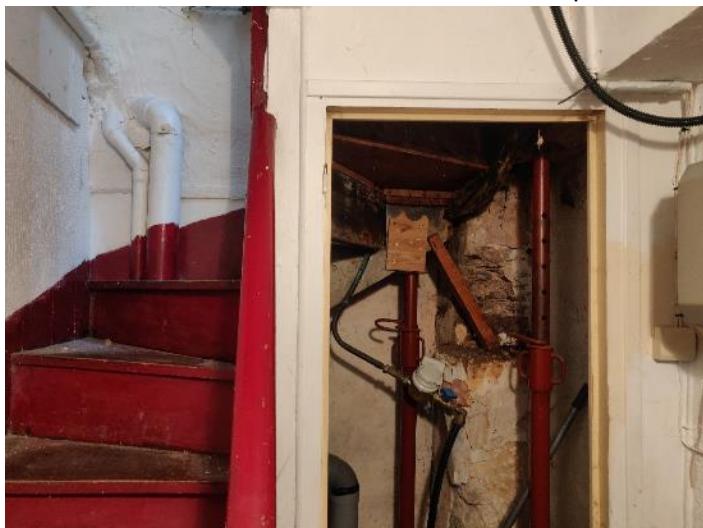
Nous constatons la présence d'une ancienne contamination de la structure bois de l'escalier. Désordre mentionné dans l'état parasitaire.

Ce désordre ancien est également susceptible de provenir du défaut d'étanchéité du chéneau, mais surtout du défaut d'étanchéité des évacuations d'eau pluviale selon la présence d'une fissure de la maçonnerie au droit de la descente d'eau pluviale, également visible lors de l'acquisition.

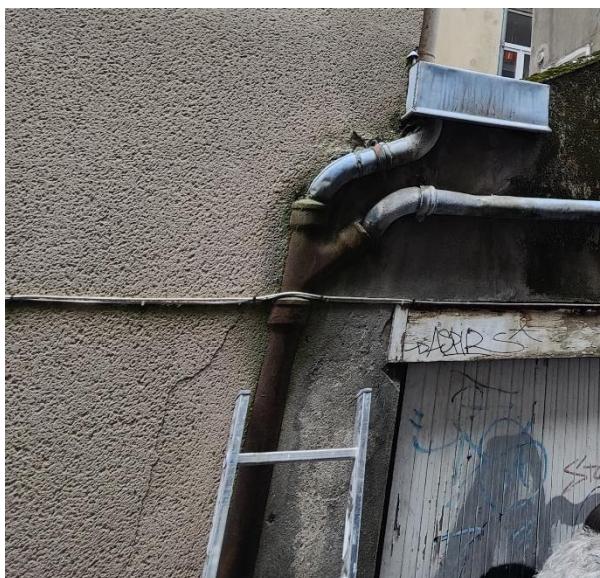
Les fissures apparaissant en façade sont en lien avec les désordres d'humidité et de pourriture connus avant la vente.

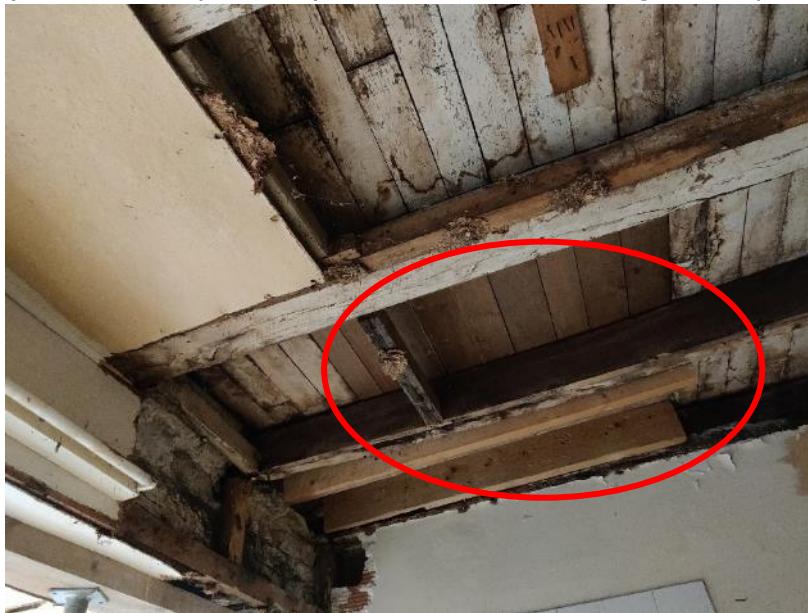
Le léger désordre de contamination du plancher est uniquement visible à partir du lot 1 (sous-face du plancher), non visité lors des diagnostics parasitaires.

Réfection ponctuelle du plancher de la salle de bain visible à partir de garage de M. VANDERPOOTEN.
Date indéterminée.

Le plancher ne présente pas suffisamment de dégradation pour justifier un lien entre une exfiltration de la salle de bain et la dégradation généralisée du linteau en bois.

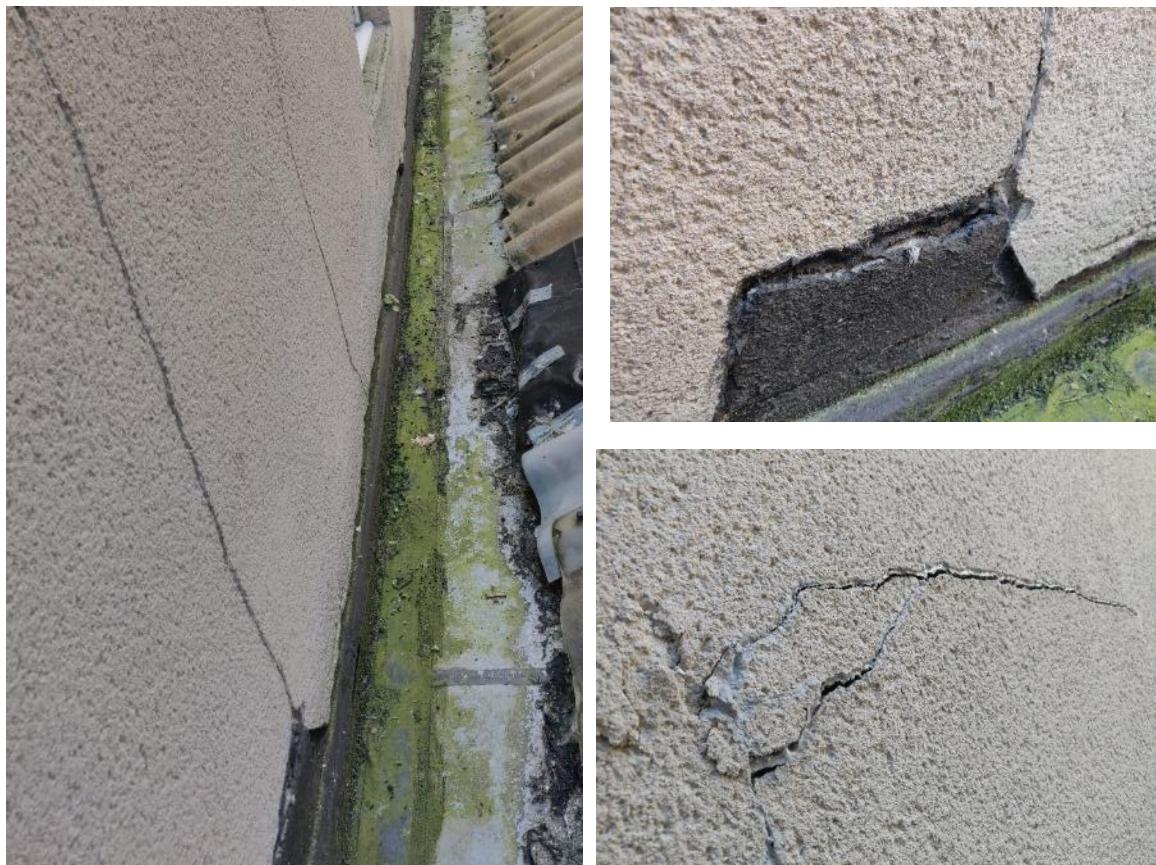
En revanche, de l'extérieur, nous constatons que la présence d'une fissuration importante de la maçonnerie : emplacement d'une ancienne porte extérieure selon déclaration de monsieur OLIVIER, probablement supprimée lors de la création du garage et donc de la toiture sur la cour de la propriété voisine.

Monsieur OLIVIER a mis en œuvre un joint mastic pour colmater la fissure lorsqu'il l'a constatée. Le joint s'est à nouveau ouvert et indique une évolution du désordre. La maçonnerie n'est pas étanche et constitue un risque d'infiltration d'eau supplémentaire.

Cette ancienne ouverture explique plus probablement le fait que la contamination du linteau soit plus importante sous cette zone avant que l'ouverture soit supprimée et enduite.

L'apparition de la fissuration provient de l'affaissement de la poutre porteuse : présence de fissure sur la maçonnerie de pierre au-dessus de la poutre porteuse.

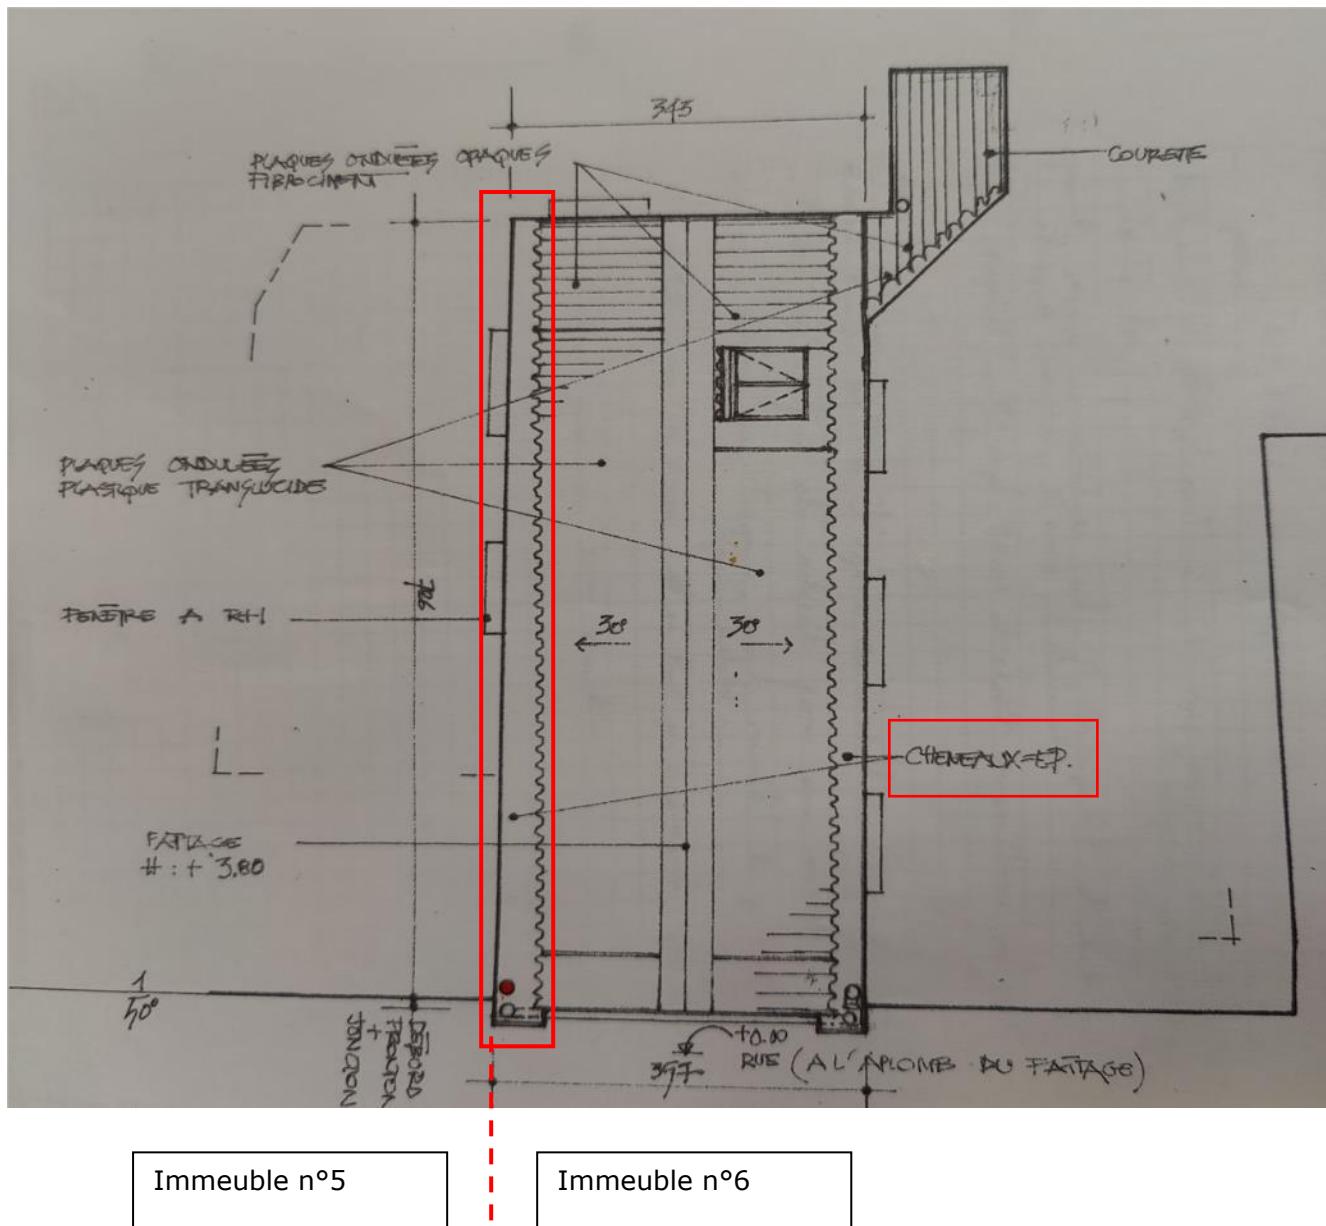
Selon nos constats du principe constructif, la toiture du garage de monsieur VANDERPOOTEN a été réalisée pour couvrir une cour intérieure au milieu du 20^{ème} siècle:

- couverture vétuste en plaque de translucides et de fibrociment ;
- maçonnerie de bloc de ciment creux et béton.

Le chéneau de gauche, en limite mitoyenne de l'immeuble n°5, reprend uniquement les eaux de pluies du versant gauche de la toiture du garage en les déversant dans une descente d'eau pluviale encastrée dans la maçonnerie de l'immeuble n°5.

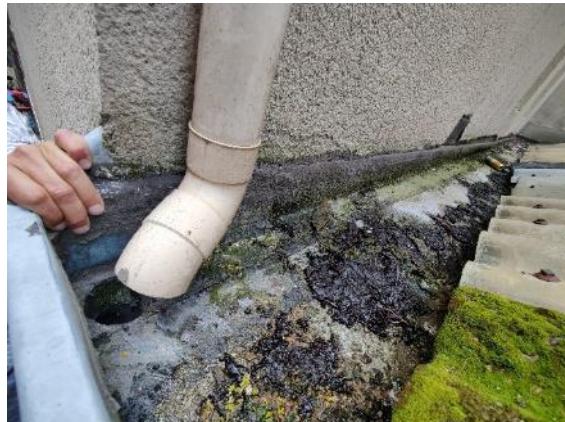
Par conséquent, lors de la mise en œuvre du chéneau, la descente d'eau pluviale de l'immeuble n°5 a été coupée pour intégrer l'évacuation d'eau pluviale du chéneau.

Dans cette configuration, les eaux pluviales de l'immeuble n°5 ne se déversent pas dans le chéneau, mais dans l'évacuation d'eau pluviale du chéneau.

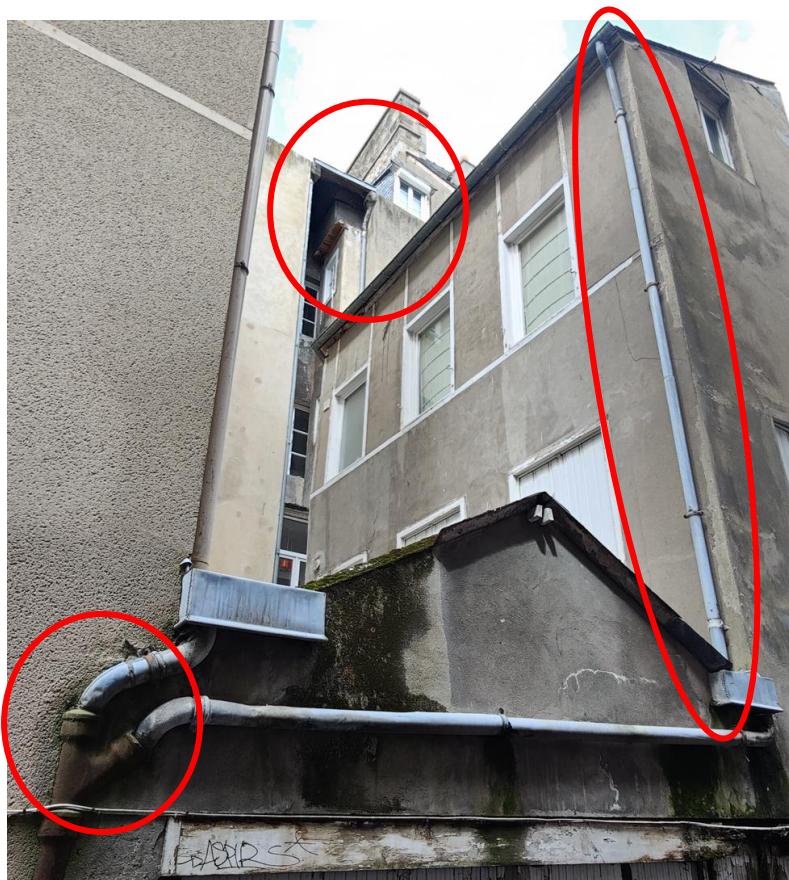
Par l'intermédiaire du chéneau du bâtiment C, situé à l'opposé du désordre, la copropriété 6 rue du puits aux braies déverse une grande partie de ses eaux pluviales dans la descente EP du 5 rue des Petits Degrés, non dimensionnée à cet effet : risque de débordement du chéneau à l'aplomb du désordre lors de fortes précipitations.

Les évacuations d'eau des deux chéneaux sont redirigées vers l'évacuation d'eau pluviale encastrée dans l'immeuble n°5, avec de nombreuses fuites avant d'atteindre l'immeuble n°5.

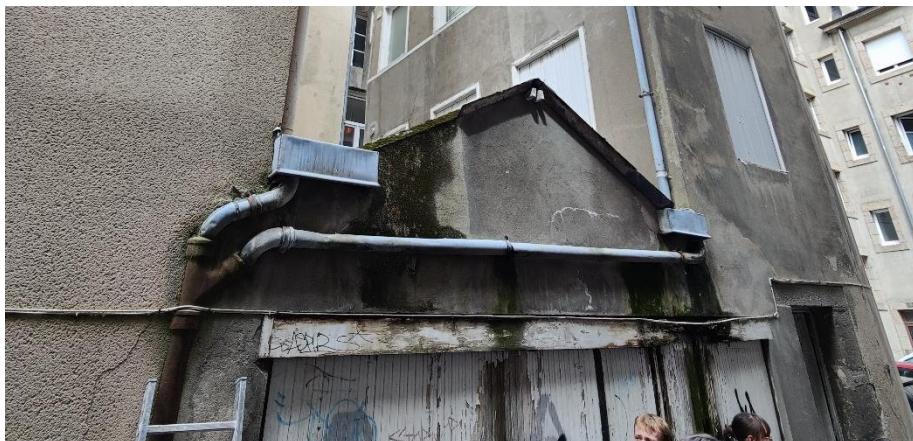
Nous constatons que les évacuations d'eau pluviale du garage provoquent de nombreux désordres par défaut d'étanchéité, jusqu'à la cage d'escalier de l'immeuble n°5 ou est diagnostiqué une contamination des bois de l'escalier qui a été renforcé avec un étais (mesure conservatoire).

Pour la pérennité de l'immeuble il est indispensable de revoir les évacuations d'eau pluviales. Selon le déversement directement dans le caniveau des eaux pluviales, il serait intéressant de rediriger les eaux de pluies du chéneau situé à l'opposé indépendamment de l'évacuation des eaux de pluie de l'immeuble n°5.
