Pitch : la descente finale sur la façade du 5 étant sous-dimensionnée crée les désordres en amont

Démonstration :

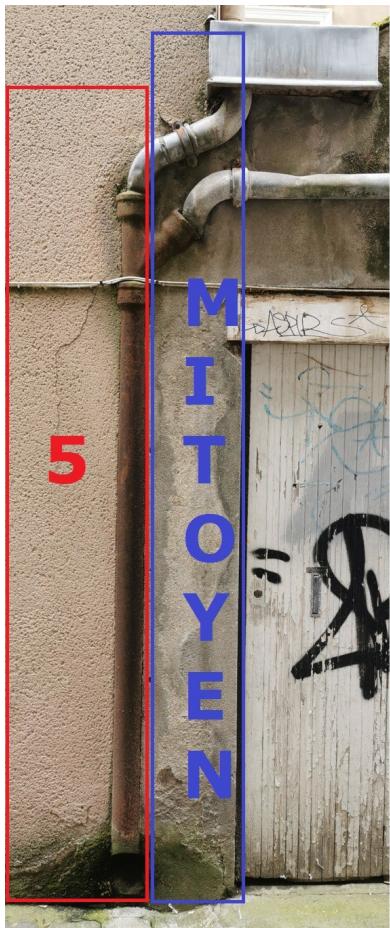
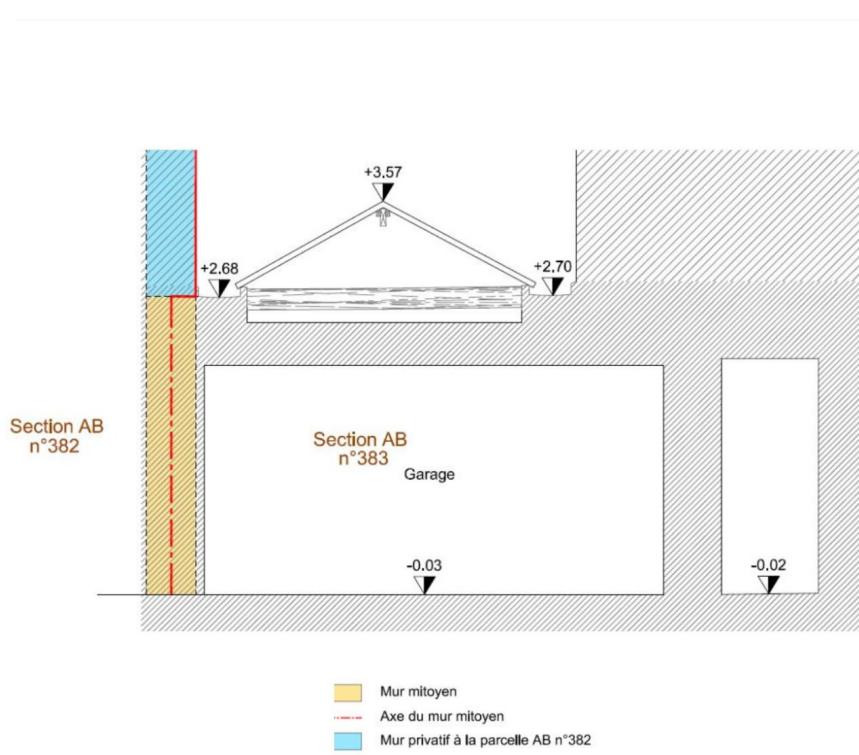
3/ Les désordres sont dus au sous dimensionnement de la descente située sur la façade du 5 :

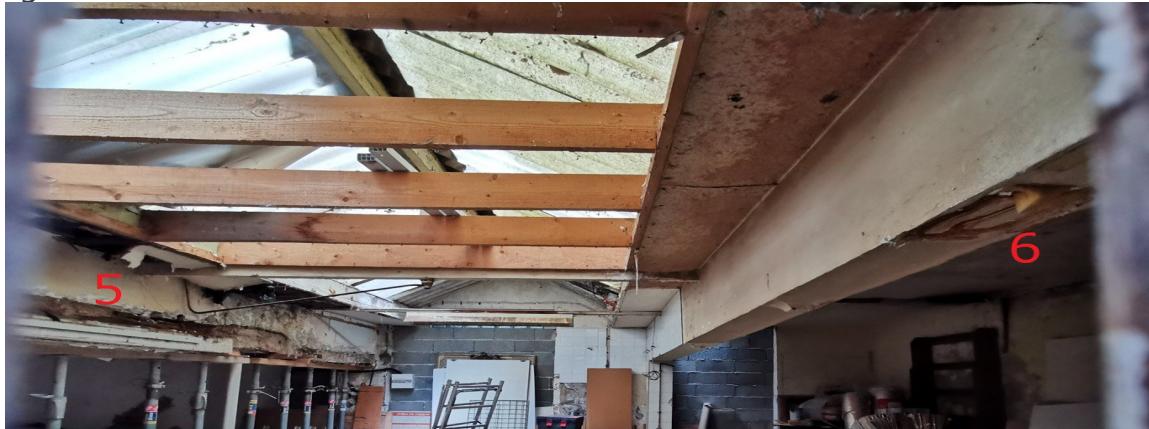
b/ vue de dessus du garage : les 2 chéneaux, datant de la même époque 1950, entretenus de la même façon (a priori) ne sont pas dans le même état : tout se passe bien dans le chéneau côté du 6 !

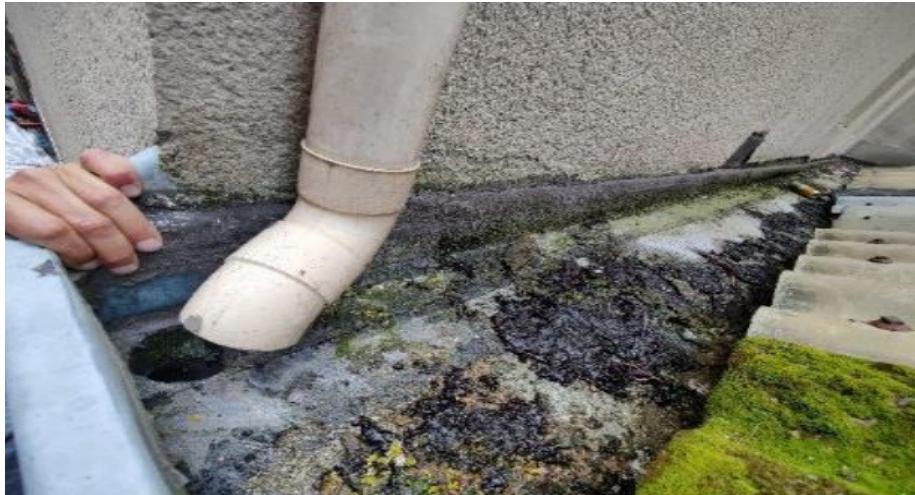
(image tirée du rapport expertise)
