David Maufras

TRIBUNAL JUDICIAIRE DE SAINT-MALO

RAPPORT D'EXPERTISE

Lieu du litige : 5 rue des Petits Degrés - 35400 SAINT-MALO.

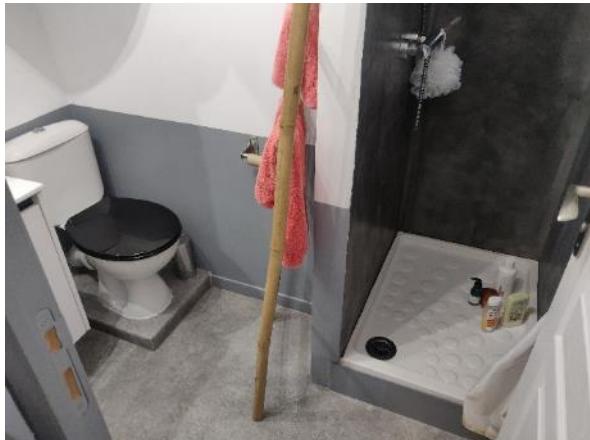
La salle de bain a également été intégralement rénovée avec mise en œuvre d'un revêtement de sol de type linoléum sur le plancher bois.

Monsieur OLIVIER nous déclare ne pas avoir constaté de désordre ou de trace de contamination lors de ces travaux de rénovation.

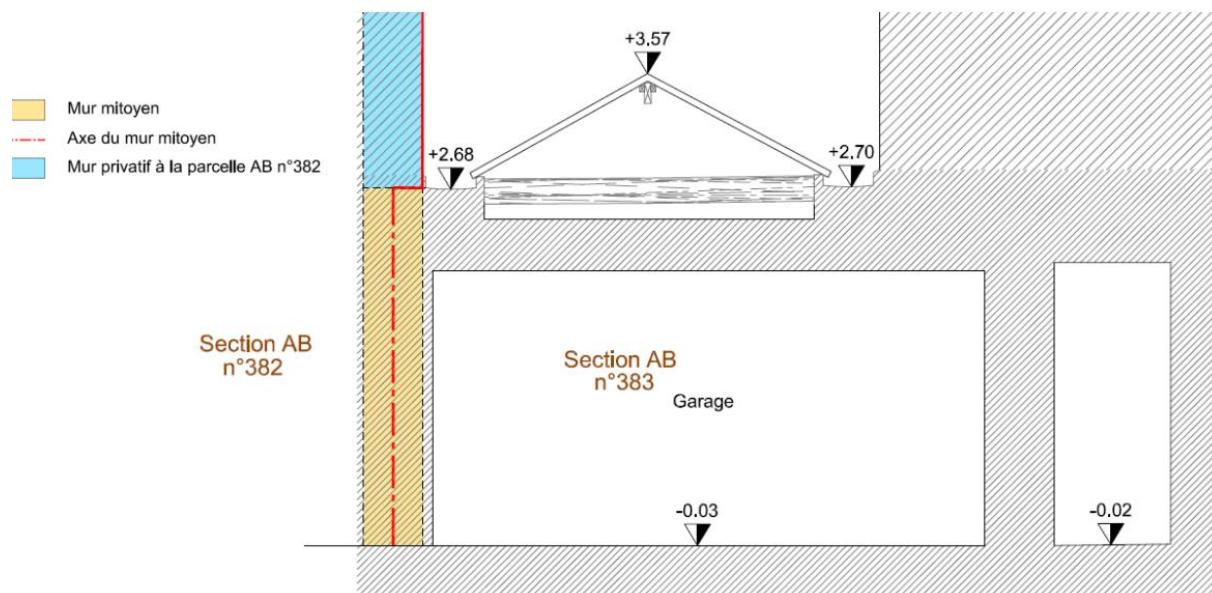
Extrait du rapport du sapiteur expert-géomètre :

Après intervention in situ pour effectuer des relevés, le sapiteur confirme la limite de propriété entre le chéneau et la maçonnerie et précise une mitoyenneté du mur situé en dessous du chéneau.

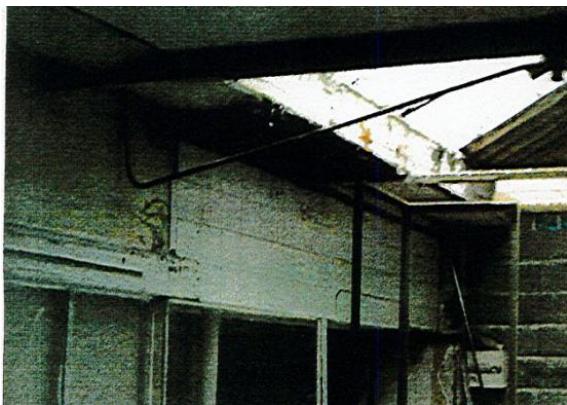
- Monsieur VANDERPOOTEN a envisagé de le transformer en galerie d'art, et donc d'y entreprendre les travaux nécessaires, d'où la déclaration préalable de travaux. C'est à ce moment que monsieur VANDERPOOTEN a constaté que la poutre était recouverte d'un placage en faux carrelage qui la masquait en totalité et qui cachait son état.

- Monsieur VANDERPOOTEN n'a démolie aucun élément de cloison.
- C'est en enlevant ces faux carrelages que Monsieur VANDERPOOTEN a découvert l'état de la poutre et qu'il a sollicité l'intervention d'un bureau d'étude de ECB.
